Ross-Tech 汽修技术 — SRI保养归零(UDS)

根据车辆仪表盘使用协议的不同,SRI保养归零的步骤也不同。最新版的VCDS加入了对UDS仪表盘的【SRI重置】一键保养复位功能。本篇文章仅适用于2010年之后新型UDS诊断协议的仪表盘SRI保养归零操作。

Ross-Tech 汽修技术 — SRI保养归零(非UDS)

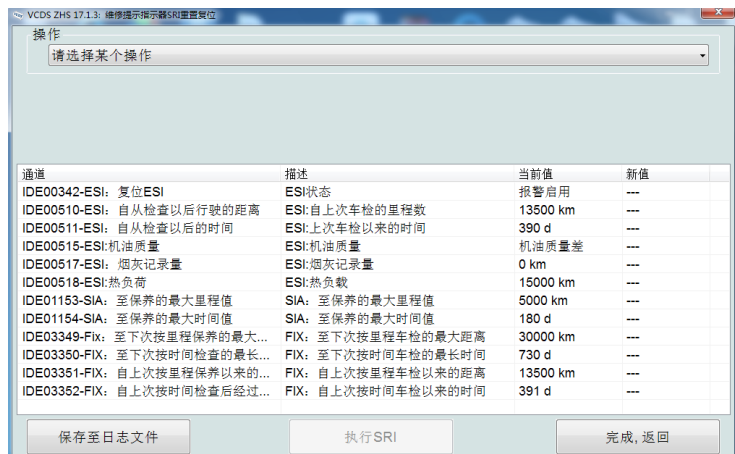
连接车辆,运行VCDS程序。点击【SRI重置】,该功能将自动访问仪表盘,根据标签文件里的SRI信息,自动获取所有与SRI相关的匹配通道数值。您将会看到如下图所示的屏幕:

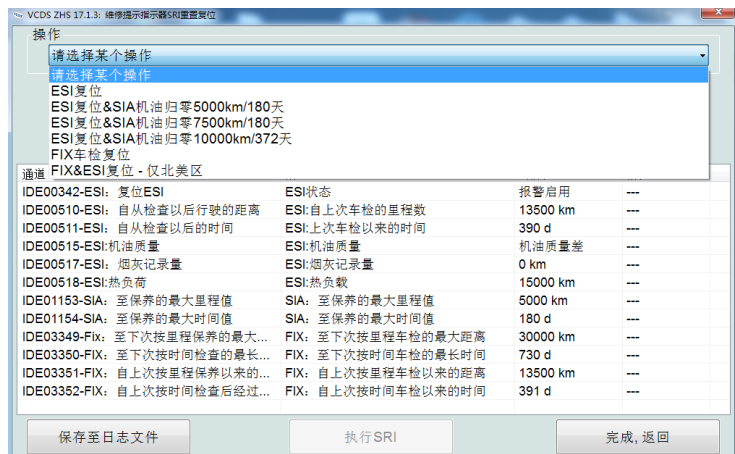
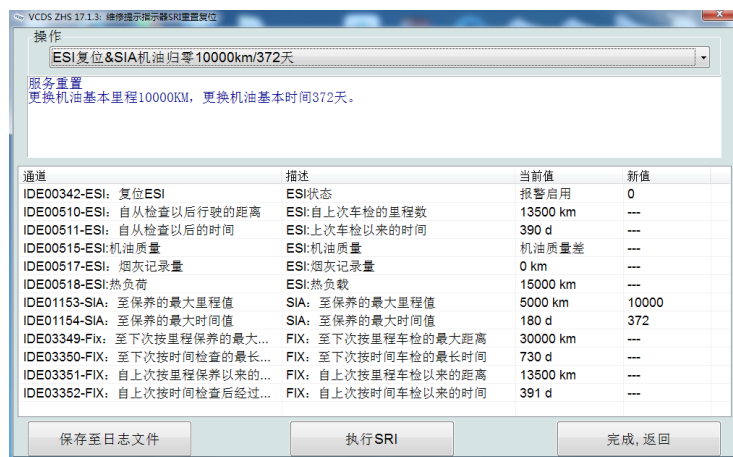
从下拉菜单选择载入某组标准SRI复位数值:

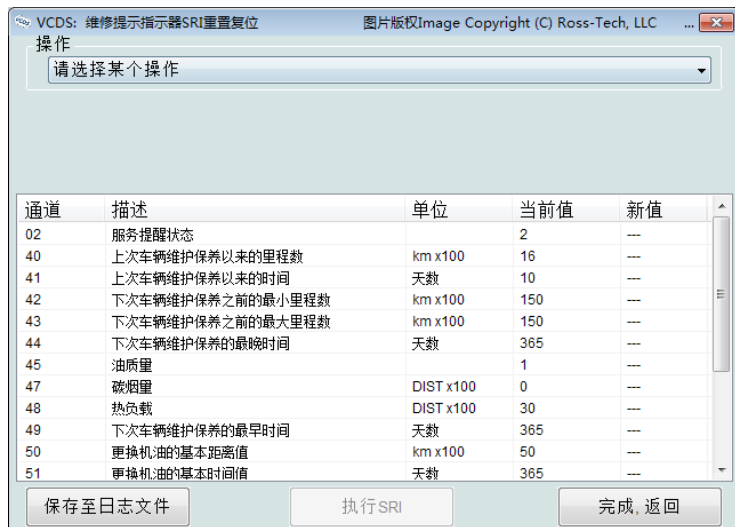
连接车辆,运行VCDS程序,点击【SRI重置】,该功能将自动访问仪表盘,根据标签文件里的SRI信息,自动获取所有与SRI相关的匹配通道数值。这个过程中如果车窗自动打开关闭,是正常的。您将会看到如下图所示的屏幕:

对于使用可变(弹性)服务提醒的车辆,仪表盘中“距离下次服务的时间/距离”数值可能会显示“--”。这是正常的。系统需要一段时间/距离进行自调节/校正后才能显示有意义的数值,一般需要500km。
